TNO-rapport

TNO 2013 R11051

Deskundigenrapport toepassing en inspectie van roestvaststaal (RVS) in zwembaden

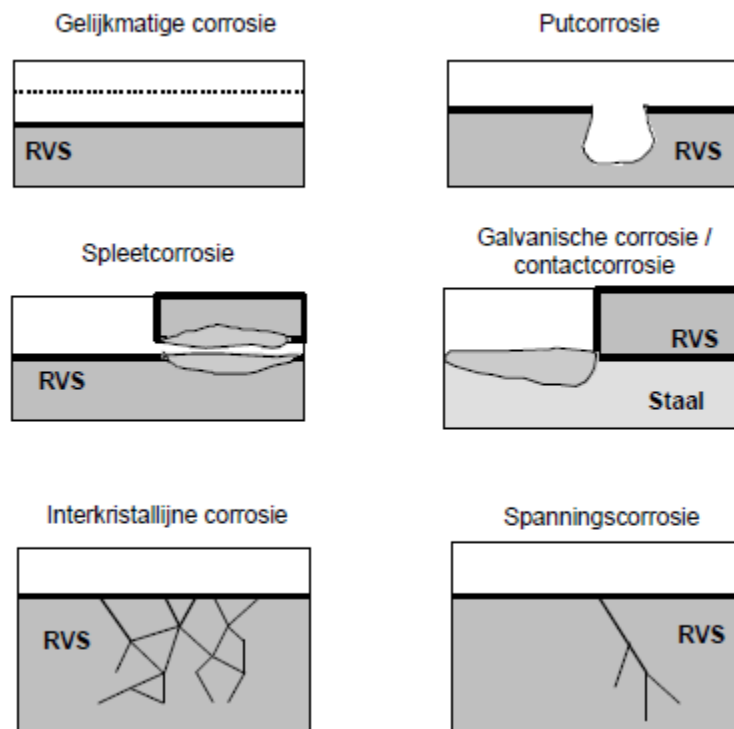
Figuur 1. Schematisch overzicht van corrosievormen bij RVS.

Veel RVS soorten voldoen in waterige milieus met overvloedige aanwezigheid van water. Bij extremere condities, bijvoorbeeld bij hogere temperatuur, hoge chlorideconcentraties of in sterk zure milieus kan corrosie optreden met roestvorming of scheurvorming als gevolg. Mogelijke corrosievormen zijn weergegeven in Figuur 1 en worden hierna kort behandeld.

Algemene of gelijkmatige corrosie. Dit treedt alleen op bij zeer lage zuurgraad (pH); dit komt niet voor in zwembaden.

Spleetcorrosie. Dit kan gebeuren bij lage zuurstofconcentratie, zoals in spleten bij boutverbindingen. Chloride-ionen versterken deze vorm van corrosie.

Galvanische corrosie. Dit komt voor bij koppeling van verschillende metalen in vochtig milieu, waarbij het minst edele metaal oplost. Bij koppeling van verzinkt staal met RVS zal het zink versneld oplossen. Elektrische isolatie voorkomt dit.

Interkristallijne corrosie. Dit kan voorkomen bij austenitisch RVS na lassen. Interkristallijne corrosie kan worden voorkomen door een laag koolstofgehalte of toevoegingen die koolstof binden.

Scheurvormende spanningscorrosie (stress corrosion cracking, SCC). Hierbij ontstaan fijne scheuren die snel kunnen groeien (transkristallijn). Deze vorm van schade kan alleen optreden bij een combinatie van agressief milieu, hoge trekspanning en gevoelig staal. Chloride-ionen zijn de belangrijkste oorzaak van agressiviteit (concentratie-afhankelijk). Corrosieputten zijn vaak de plaats van dergelijke agressiviteit door de relatief lage pH en de accumulatie van chloride-ionen. De trekspanning kan hoog zijn door externe belasting maar ook door interne spanning (bijvoorbeeld door kouddeformatie of lassen). De gangbare RVS soorten 1.4301 (304) en 1.4401 (316) en aanverwanten werden in het verleden verondersteld pas boven 50 °C gevoelig voor SCC te zijn. Zij zijn echter in specifieke omstandigheden, zoals die o.a. in zwembaden voorkomen, ook gevoelig voor SCC bij een temperatuur vanaf ca. 30 °C (zie verder paragraaf 4.2).

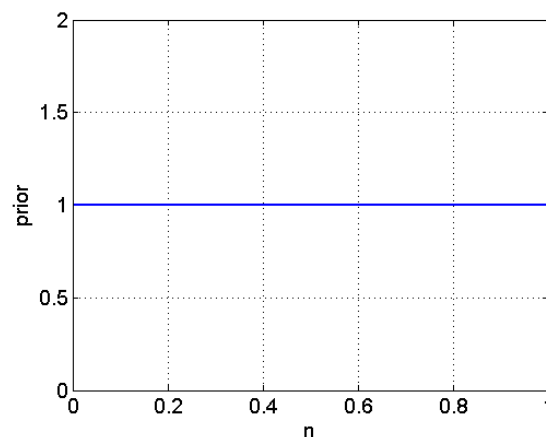
Figuur 4. Voorbeeld van prior met uniforme verdeling.

De a-priori verdeling geeft de inschatting weer voor de fractie goede ophangingen voordat de test is uitgevoerd. Indien er geen voorkeur is voor de fractie goede ophangingen is de prior verdeling uniform. Gezien het feit dat voordat het zwembadplafond geïnspecteerd wordt, het nog hangt en indien geen zichtbare schade of vervorming aanwezig is kan een lineaire verdeling worden aangenomen; dit betekent dat er a priori een grotere kans is op een grote fractie goede ophangingen dan op een kleine fractie goede ophangingen. Figuur 4 geeft een voorbeeld van een prior met uniforme verdeling. Figuur 5 geeft een lineaire oplopende verdeling.
